# Asbestinventarisatetest

Meidoorndreef 32, 9050 Gent

Attestnummer : 20230603-000040.000

Uitgegeven op : 03.06.2023

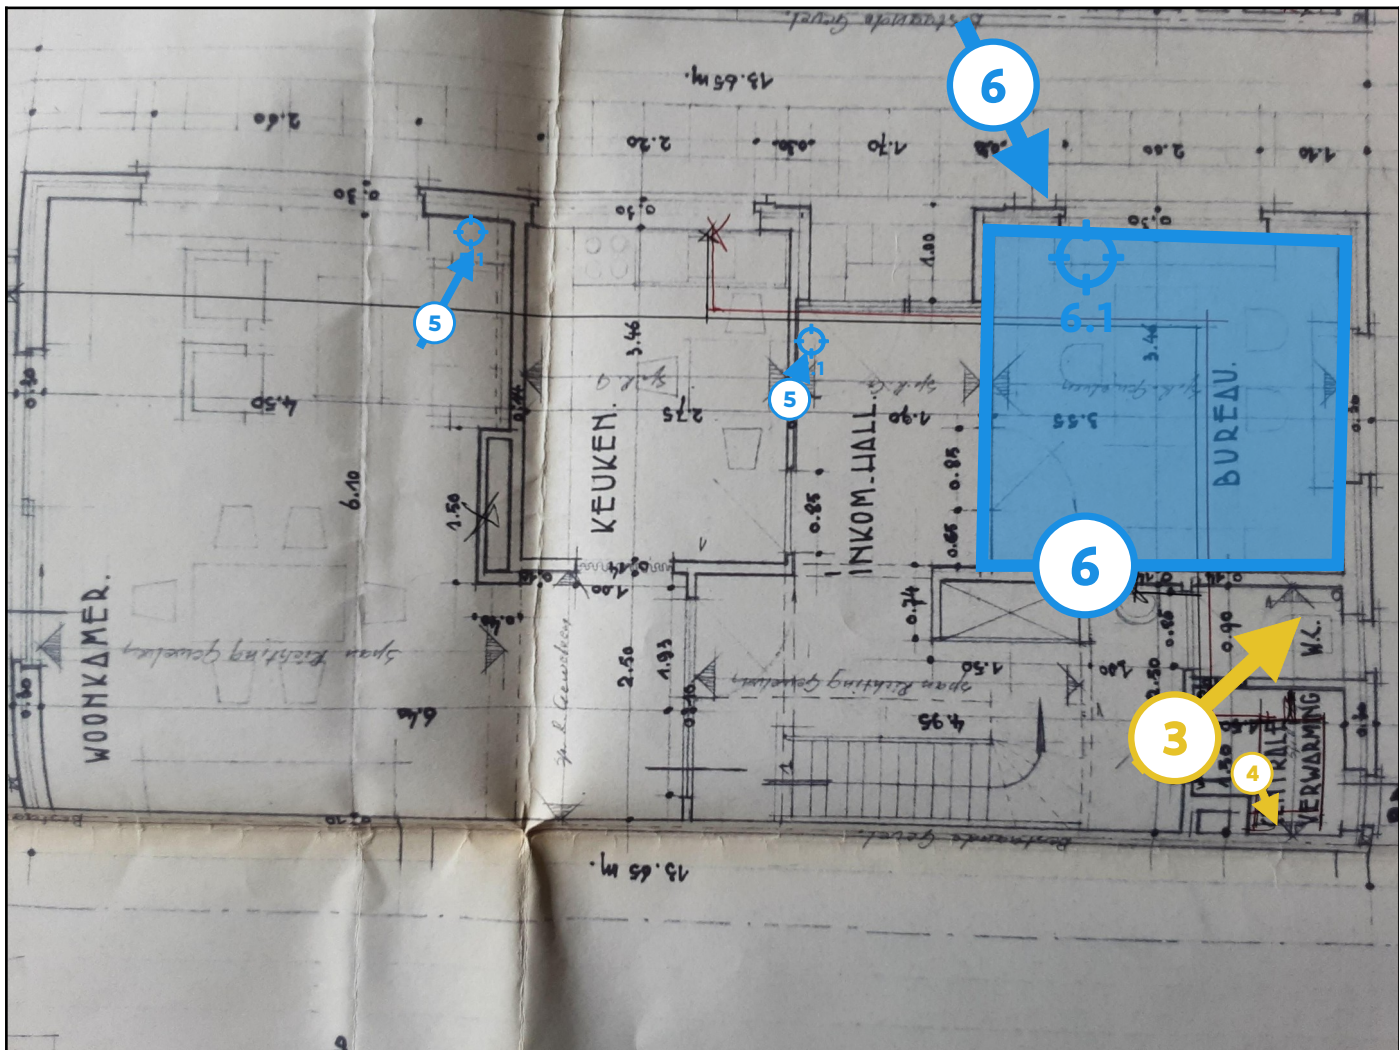
# Plan 1.1: Glvl

Beschrijving	Type	Actie
3. Afvoerbuīs	Asbestmateriaal	Zorgvuldig beheren
4. Schouwschuif	Asbestmateriaal	Zorgvuldig beheren
5. Pleisterwerk muur	Geen asbest	-
5.1 Code: Mm1	Mengmonster	-
6. Vinyl + lijm	Geen asbest	-
6.1 Code: Mm2	Mengmonster	-

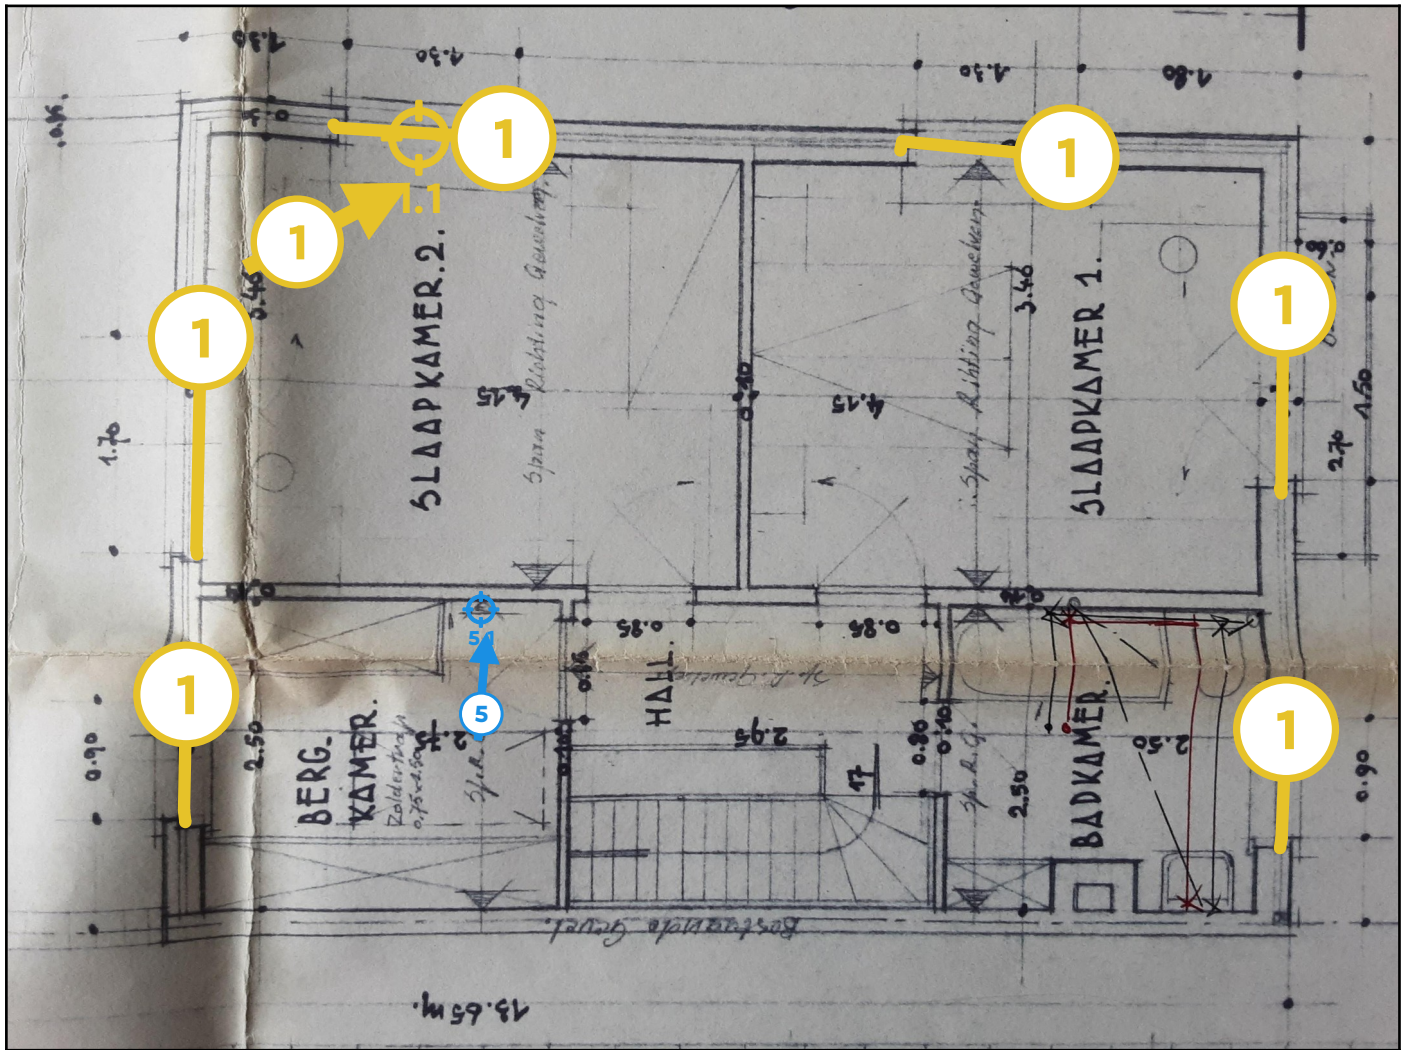
## Plan 1.2: Verdiep

Beschrijving	Type	Actie
1. Vensterbank massal	Asbestmateriaal	Zorgvuldig beheren
1.1 Code: Mm3	Puntmonster	-
5. Pleisterwerk muur	Geen asbest	-
5.1 Code: Mm1	Mengmonster	-

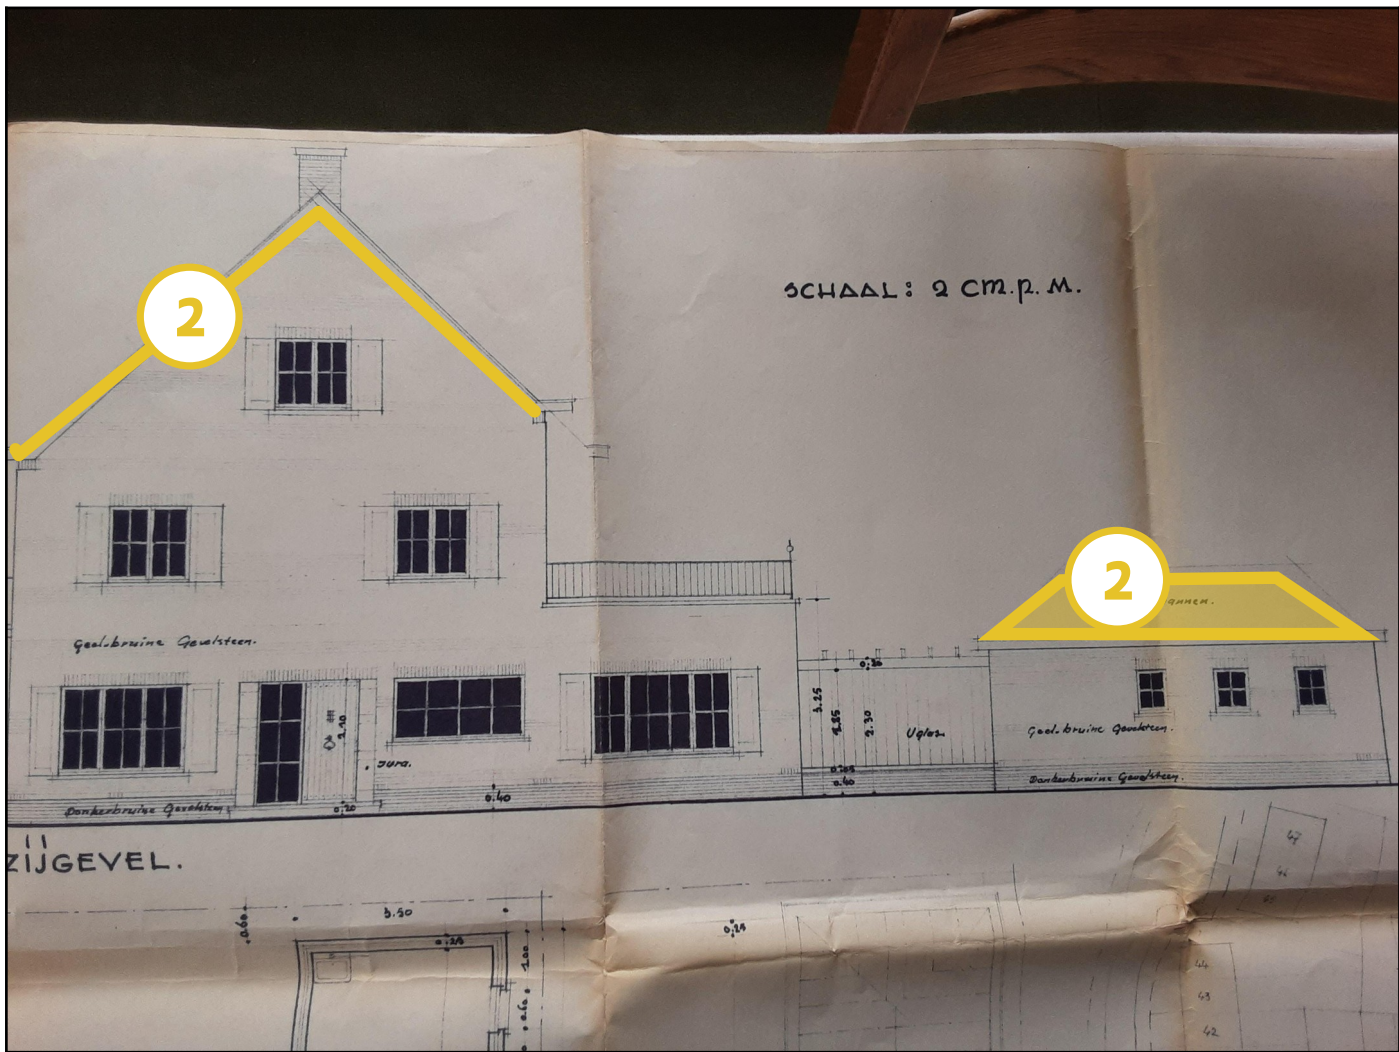
# Plan 1.3: 16849148608582605988608107929407

Beschrijving	Type	Actie
2. Onderdak menuiserie	Asbestmateriaal	Zorgvuldig beheren

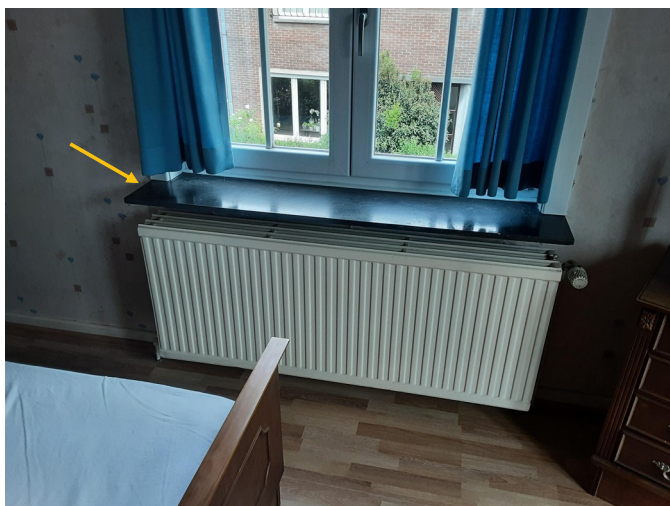
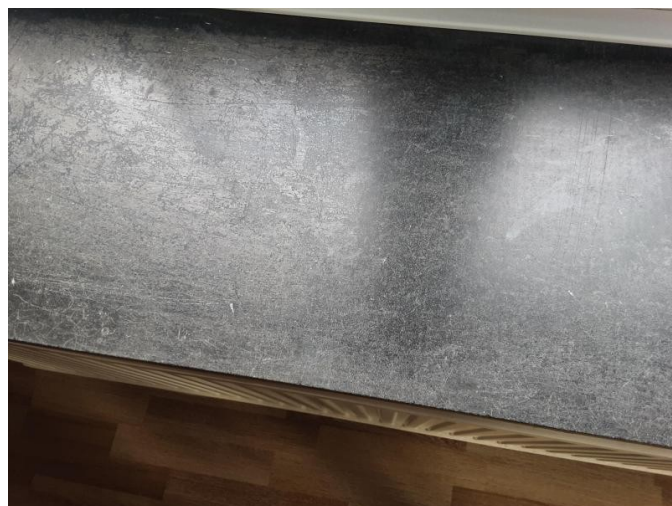
Het asbestmateriaal valt onder de mijlpaal van 2040.

Zorgvuldig beheren

Eindbeoordeling materiaalrisico	Zeer laag materiaalrisico en/of zeer lage kans op vezelvrijgave
---------------------------------	---

Gebondenheid	Categorie 1: hechtgebonden in oorsprong
Asbestsoort (vezeltype)	Alleen chrysotiel
Asbestconcentratie	Laag (< 50%)
Afschermingsgraad van het gehele materiaal	Geheel of deels (ook) vrij aan de binnenlucht
Toestand van het materiaal	Onbeschadigd, niet verweerd

#	Type	Referentie	Resultaat
1.1	Puntmonster	Mm3	Chrysotiel

Beschrijving	Vensterbank massal
Omgeving	Binnen
Primaire drager	Wandopening verticaal (raam, deur, ...)
Asbestmateriaal	Plaat, paneel, tablet - Type Massal
Bindmiddel van asbestmateriaal	Cement
Gebondenheid op basis van bindmiddel	Hecht
Hoeveelheid (oppervlakte - dikte - aantal)	• 10,00 m <sup>2</sup> - 3,00 cm - 1 stuk
Totaal volume	0,30 m <sup>3</sup>

- Zorg voor een veilig beheer. Vermijd het beschadigen van het asbestmateriaal. Controleer de toestand jaarlijks op wijzigingen.

- Eenvoudige handelingen: enkel door erkend asbestverwijderaar  
Indien de vensterbanken op hun geheel kunnen verwijderd worden zonder breek- of kapwerk dan kan je dit zelf doen. Echter lijkt het me aangewezen dit te laten doen door een erkend asbestverwijderaar.

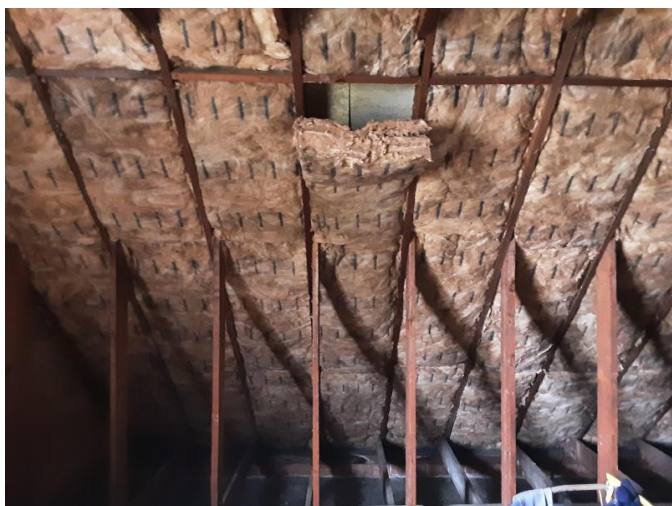
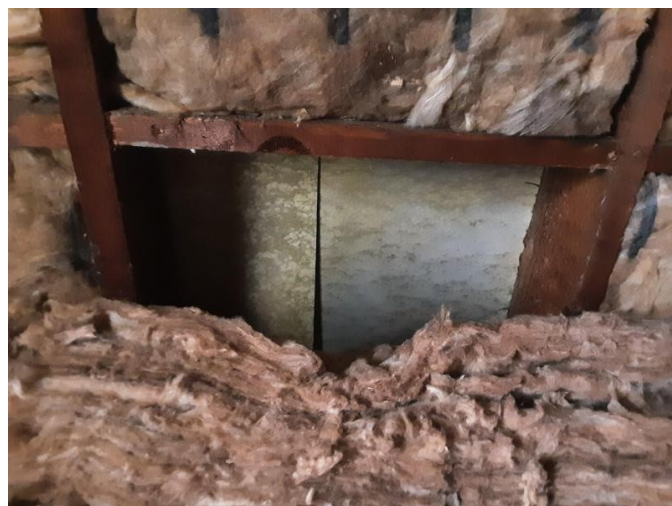
Het asbestmateriaal valt onder de mijlpaal van 2040.

Zorgvuldig beheren

Eindbeoordeling materiaalrisico	Zeer laag materiaalrisico en/of zeer lage kans op vezelvrijgave
---------------------------------	---

Gebondenheid	Categorie 1: hechtgebonden in oorsprong
Asbestsoort (vezeltype)	Crocidoliet aanwezig
Asbestconcentratie	Laag (< 50%)
Afschermingsgraad van het gehele materiaal	Stootvaste afscherming of omkasting
Toestand van het materiaal	Onbeschadigd, niet verweerd

Beschrijving	Onderdak menuiserie
Omgeving	Binnen
Primaire drager	Schuin dak
Asbestmateriaal	Plaat, paneel, tablet - Type Menuiserie
Bindmiddel van asbestmateriaal	Cement
Gebondenheid op basis van bindmiddel	Hecht
Hoeveelheid (oppervlakte - dikte - aantal)	• 132,00 m <sup>2</sup> - 0,30 cm - 1 stuk
Totaal volume	0,396 m <sup>3</sup>
Eenvoudig bereikbaar	Ja
Bevestigingswijze	• Genageld, geniet
Identificatiemethode	Vaststelling zonder monsternamen

- Zorg voor een veilig beheer. Vermijd het beschadigen van het asbestmateriaal. Controleer de toestand jaarlijks op wijzigingen.

- Eenvoudige handelingen: mag via doe-het-zelf of door werknemer(s) met opleidingsattest eenvoudige handelingen  
Bij renovatie van het dak laten verwijderen door een aannemer dakwerken, die steeds over het opleidingsattest eenvoudige handelingen beschikt. Niet in boren, slijpen, schijven en voer af in een gesloten verpakking. Vermijd stofvorming.

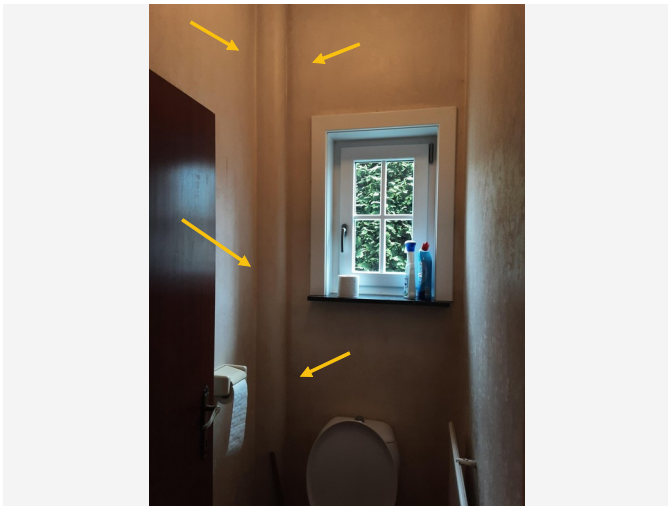
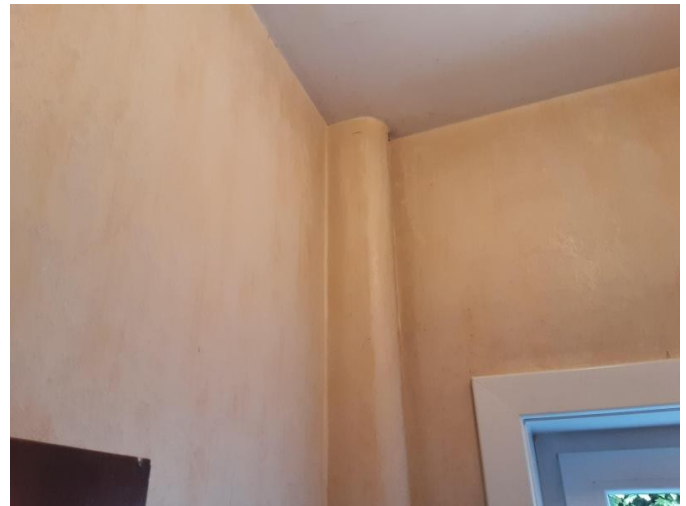
Het asbestmateriaal valt onder de mijlpaal van 2040.

Zorgvuldig beheren

Eindbeoordeling materiaalrisico	Zeer laag materiaalrisico en/of zeer lage kans op vezelvrijgave
---------------------------------	---

Gebondenheid	Categorie 1: hechtgebonden in oorsprong
Asbestsoort (vezeltype)	Crocidoliet aanwezig
Asbestconcentratie	Laag (< 50%)
Afschermingsgraad van het gehele materiaal	Niet stootvaste afscherming
Toestand van het materiaal	Onbeschadigd, niet verweerd

Beschrijving	Afvoerbuis
Omgeving	Binnen
Primaire drager	Sanitaire infrastructuur en uitrusting (toe- en afvoer)
Asbestmateriaal	Buis, koker, leiding, pijp, doorvoer
Bindmiddel van asbestmateriaal	Cement
Gebondenheid op basis van bindmiddel	Hecht
Hoeveelheid (lengte - omtrek - dikte - aantal)	<ul style="list-style-type: none"><li>• 3,00 m - 60,00 cm - 2,00 cm - 1 stuk</li></ul>
Totaal volume	0,036 m <sup>3</sup>
Eenvoudig bereikbaar	Ja
Bevestigingswijze	<ul style="list-style-type: none"><li>• Verlijmd, ingegoten, versmeerd</li></ul>
Identificatiemethode	Vaststelling zonder monsternamen

<b>Destructieve handeling voor identificatie</b>	Nee
<b>Opmerking</b>	Exacte hoeveelheid is moeilijk te bepalen. Buis zou ondergronds in grès zijn uitgevoerd, volgens het lastencohier.

- Zorg voor een veilig beheer. Vermijd het beschadigen van het asbestmateriaal. Controleer de toestand jaarlijks op wijzigingen.

- Eenvoudige handelingen: enkel door erkend asbestverwijderaar  
Deze buïs kan niet verwijderd worden zonder breek- of kapwerk. Laat dit dus doen door een erkend asbestverwijderaar

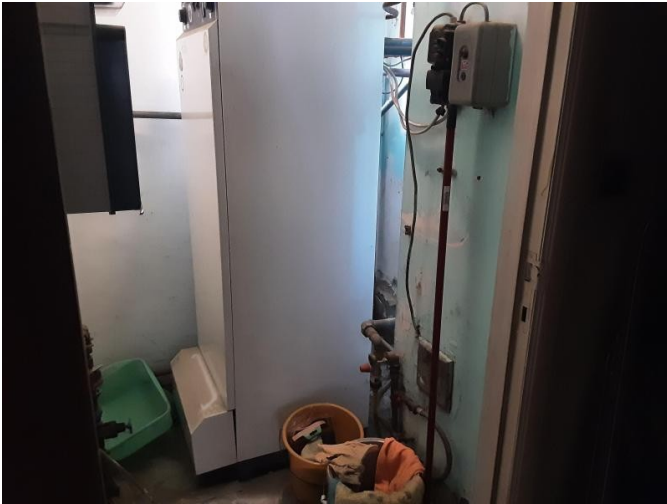
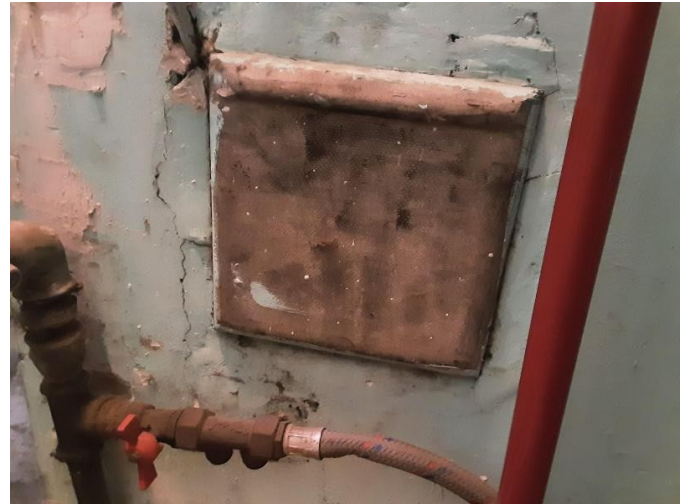
Het asbestmateriaal valt onder de mijlpaal van 2040.

Zorgvuldig beheren

Eindbeoordeling materiaalrisico	Laag materiaalrisico en/of verlaagde kans op vezelvrijgave
---------------------------------	--

Gebondenheid	Categorie 1: hechtgebonden in oorsprong
Asbestsoort (vezeltype)	Crocidoliet aanwezig
Asbestconcentratie	Laag (< 50%)
Afschermingsgraad van het gehele materiaal	Geheel of deels (ook) vrij aan de binnenlucht
Toestand van het materiaal	Onbeschadigd, niet verweerd

Beschrijving	Schouwschuif
Omgeving	Binnen
Primaire drager	Schacht-koker (technisch)
Asbestmateriaal	Schouwschuif
Bindmiddel van asbestmateriaal	Cement
Gebondenheid op basis van bindmiddel	Hecht
Hoeveelheid (gewicht - aantal)	<ul style="list-style-type: none"><li>• 0,50 kg - 1 stuk</li></ul>
Totaal gewicht	0,50 kg
Eenvoudig bereikbaar	Ja
Bevestigingswijze	<ul style="list-style-type: none"><li>• Geklemd</li></ul>
Identificatiemethode	Vaststelling zonder monsternamen

- Zorg voor een veilig beheer. Vermijd het beschadigen van het asbestmateriaal. Controleer de toestand jaarlijks op wijzigingen.

- Eenvoudige handelingen: mag via doe-het-zelf of door werknemer(s) met opleidingsattest eenvoudige handelingen  
De schuif zelf kan eenvoudig verwijderd worden.
- Eenvoudige handelingen: enkel door erkend asbestverwijderaar  
De omkadering vergt misschien wel wat breek- of kapwerk.

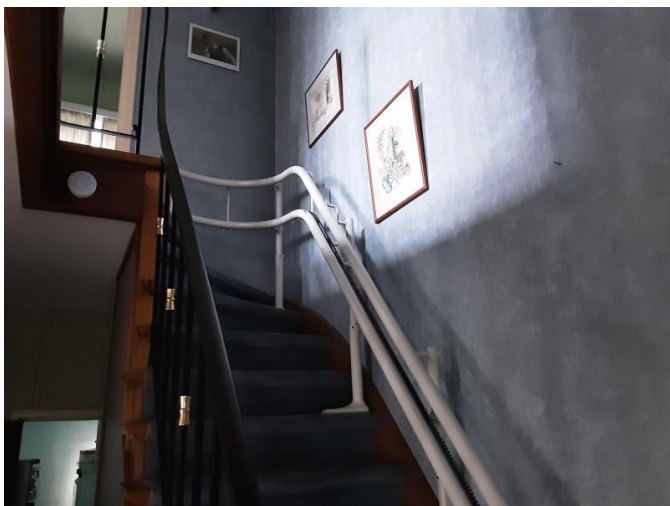
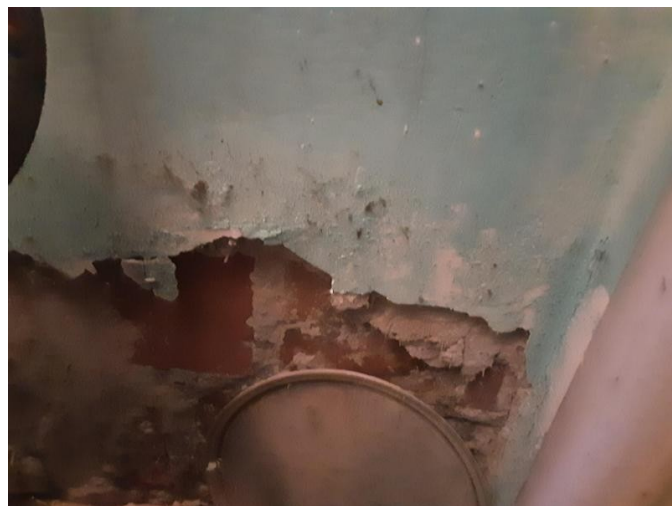
Geen asbest

#	Type	Referentie	Resultaat
5.1	Mengmonster	Mm1	Geen asbest

Beschrijving	Pleisterwerk muur
Omgeving	Binnen
Primaire drager	Binnenwand

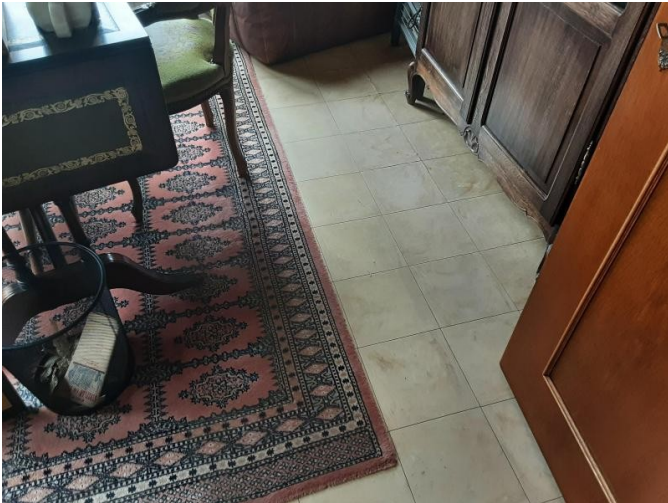
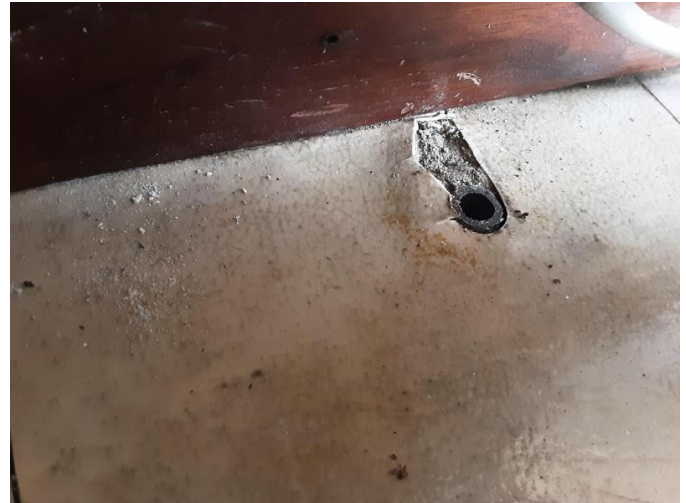
## Fiche 6: Vinyl + lijm

Geen asbest

#	Type	Referentie	Resultaat
6.1	Mengmonster	Mm2	Geen asbest

Beschrijving	Vinyl + lijm
Omgeving	Binnen
Primaire drager	Vloer
Bindmiddel van materiaal	Lijm
