Asbestinventarisatetest

Korenveld 19, 9940 Evergem

Attestnummer : 20240404-000319.000

Uitgegeven op : 04.04.2024

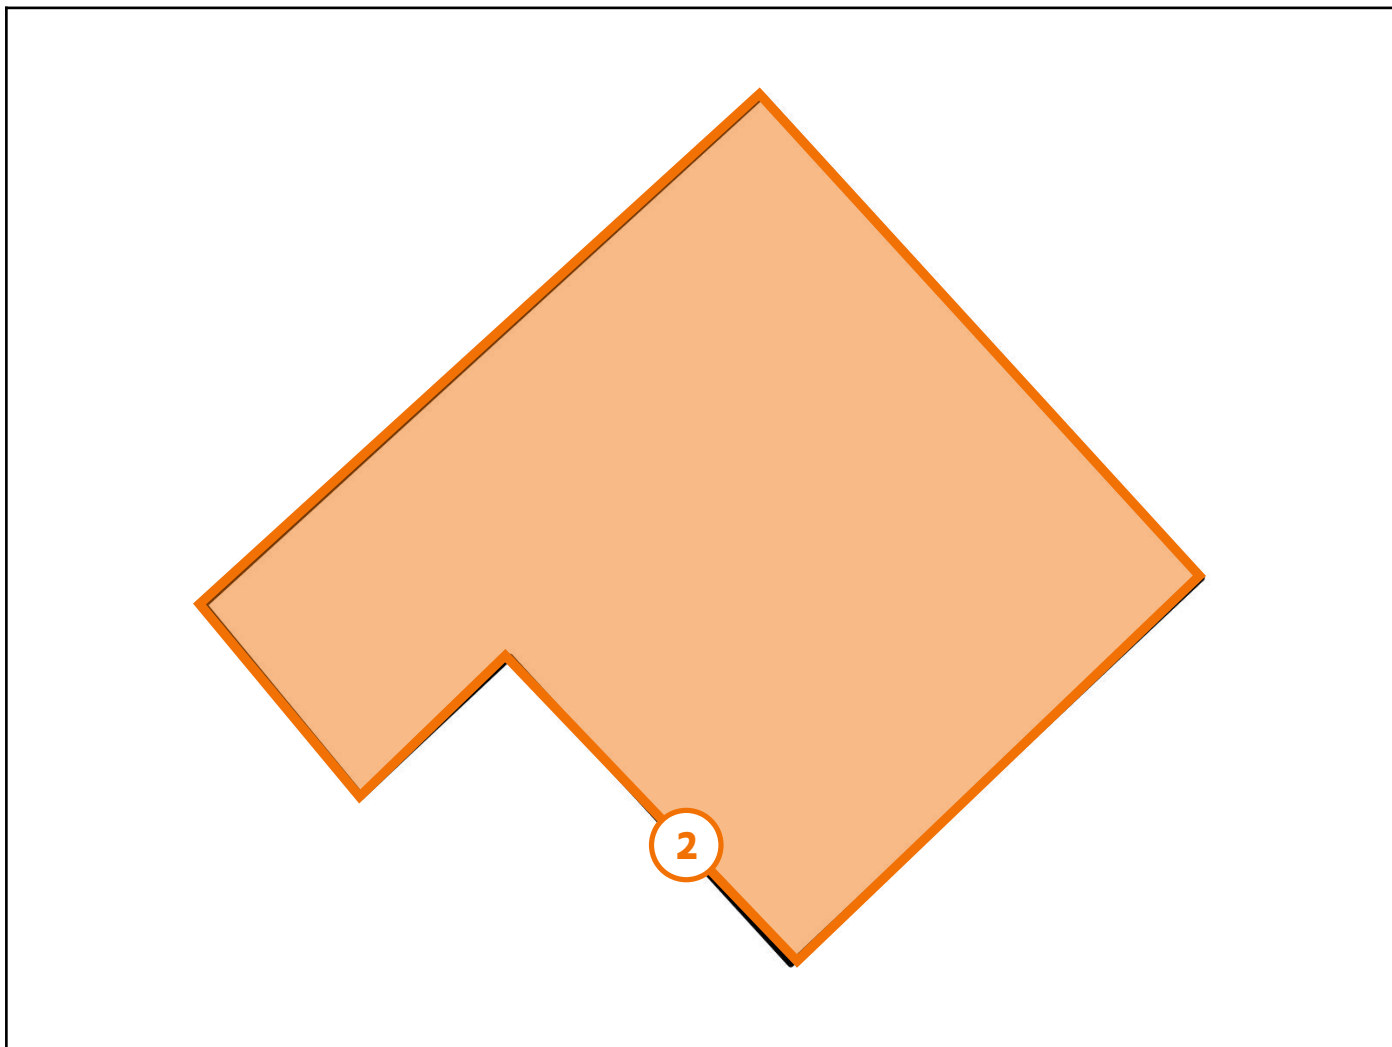
Plan 1.3: Woning plan

Beschrijving	Type	Actie
2. Onderdak schuin dak woning	Asbestmateriaal	Maatregelen nemen

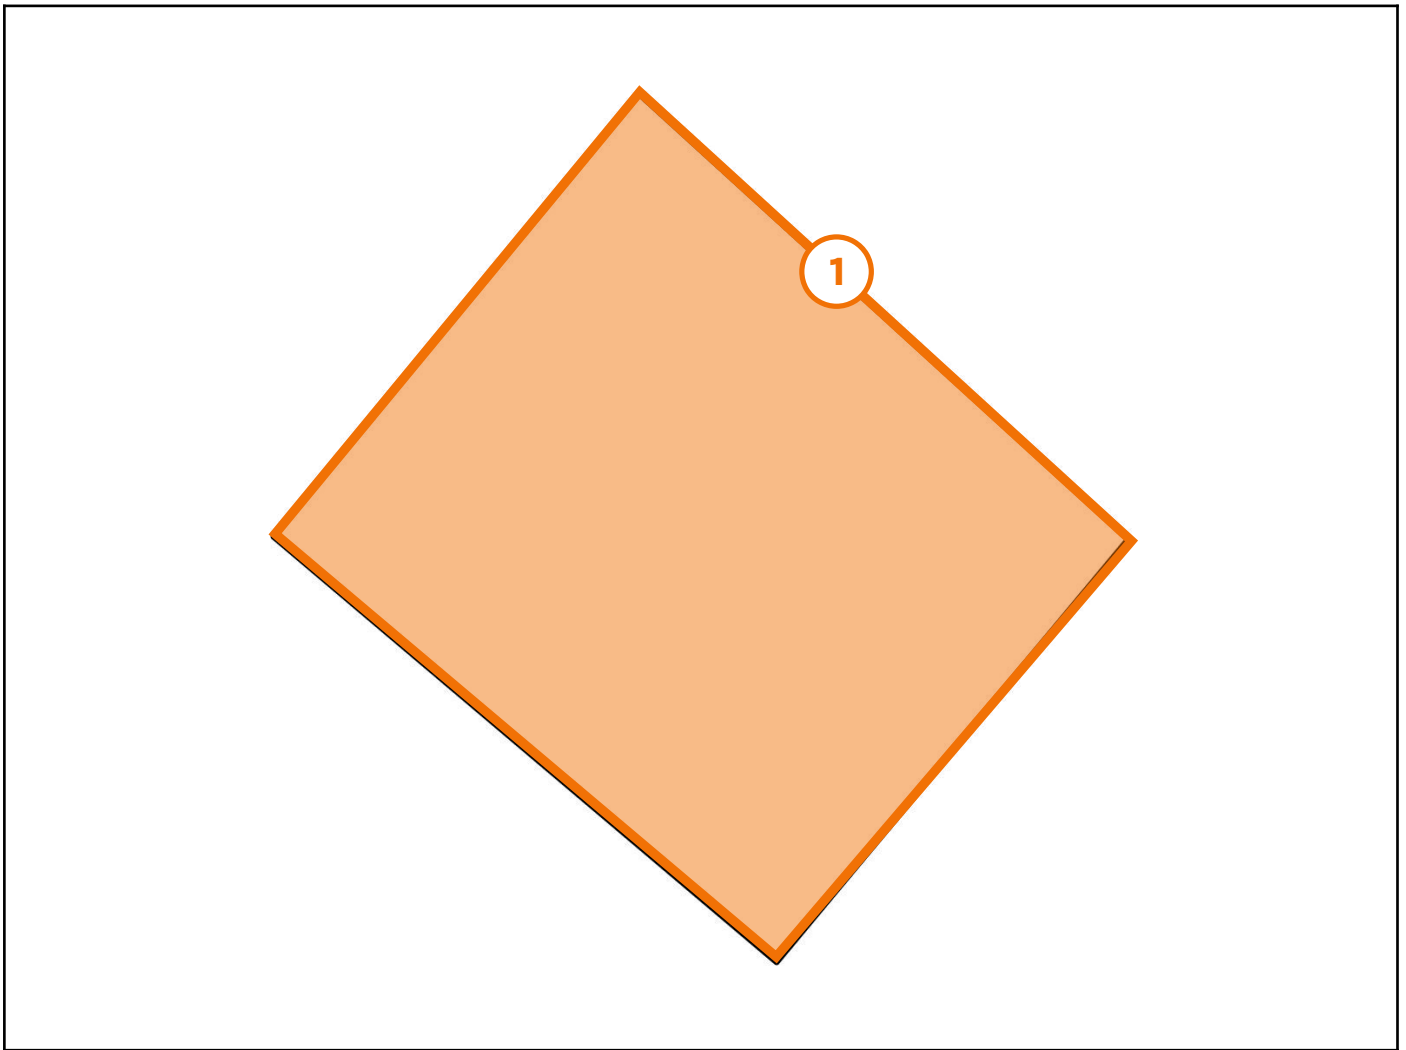
Plan 2.1: Tuinhuis plan

Beschrijving	Type	Actie
1. Golfplaten op schuin dak tuinhuis	Asbestmateriaal	Verwijderen

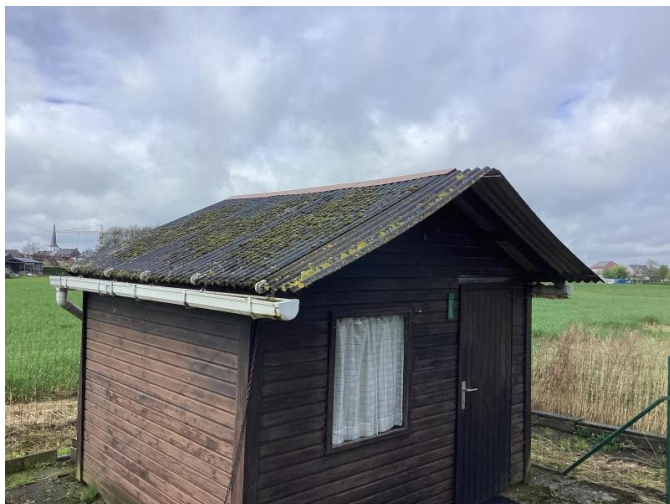
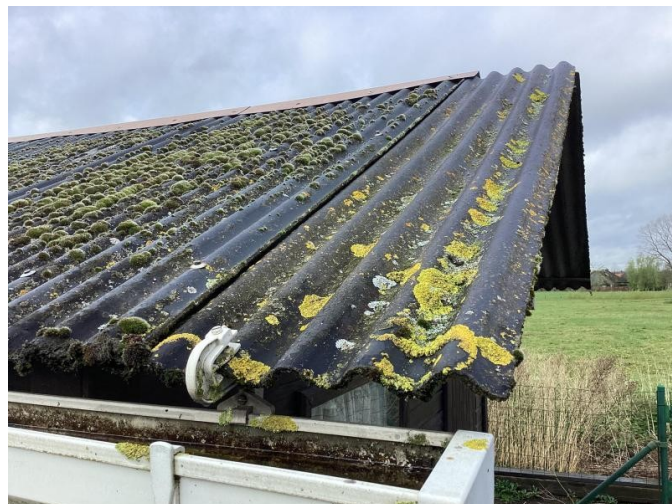
Het asbestmateriaal valt onder de mijlpaal van 2034.

Eindbeoordeling materiaalrisico	Verhoogd materiaalrisico en/of verhoogde kans op vezelvrijgave
---------------------------------	--

Gebondenheid	Categorie 1: hechtgebonden in oorsprong
Asbestsoort (vezeltype)	Crocidoliet aanwezig
Asbestconcentratie	Laag (< 50%)
Afschermingsgraad van het gehele materiaal	Geheel of deels vrij aan de buitenlucht
Toestand van het materiaal	Matig beschadigd, matig verweerd

Beschrijving	Golfplaten op schuin dak tuinhuis
Omgeving	Buiten
Primaire drager	Schuin dak
Asbestmateriaal	Dak- en gevelbekleding - Golfplaat
Bindmiddel van asbestmateriaal	Cement
Gebondenheid op basis van bindmiddel	Hecht
Hoeveelheid (oppervlakte - aantal)	• 5,00 m ² - 1 stuk
Totale oppervlakte	5,00 m ²
Eenvoudig bereikbaar	Ja
Bevestigingswijze	• Geschroefd
Identificatiemethode	Vaststelling zonder monsternamen

Verwijderen

- Zorg voor een veilig beheer. Vermijd het beschadigen van het asbestmateriaal. Controleer de toestand jaarlijks op wijzigingen.

- Eenvoudige handelingen: mag via doe-het-zelf of door werknemer(s) met opleidingsattest eenvoudige handelingen
De eigenaars mogen dit zelf verwijderen zonder het materiaal verder te beschadigen of te breken en mits de nodige voorzorgsmaatregelen.

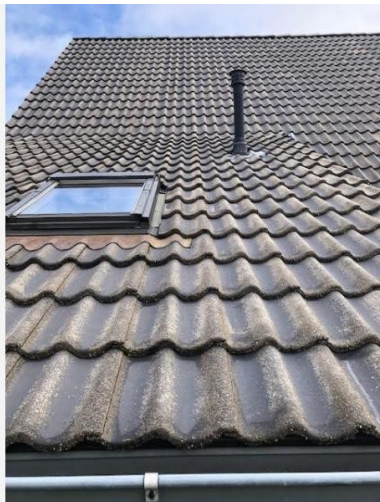
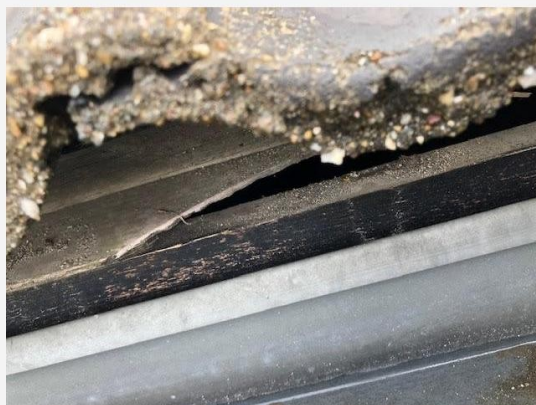
Het asbestmateriaal valt onder de mijlpaal van 2040.

Eindbeoordeling materiaalrisico	Verhoogd materiaalrisico en/of verhoogde kans op vezelvrijgave
---------------------------------	--

Gebondenheid	Categorie 1: hechtgebonden in oorsprong
Asbestsoort (vezeltype)	Crocidoliet aanwezig
Asbestconcentratie	Laag (< 50%)
Afschermingsgraad van het gehele materiaal	Geheel of deels (ook) vrij aan de binnenlucht
Toestand van het materiaal	Licht beschadigd, licht verweerd. Intact materiaal type Pical – asbestboard of categorie III 'gebondenheid'

Beschrijving	Onderdak schuin dak woning
Omgeving	Binnen
Primaire drager	Schuin dak
Asbestmateriaal	Plaat, paneel, tablet - Type Menuiserite
Bindmiddel van asbestmateriaal	Cement
Gebondenheid op basis van bindmiddel	Hecht
Hoeveelheid (oppervlakte - dikte - aantal)	<ul style="list-style-type: none">• 170,00 m² - 1,00 cm - 1 stuk
Totaal volume	1,70 m ³
Eenvoudig bereikbaar	Nee <ul style="list-style-type: none">• Het asbestmateriaal is bedekt (uitgezonderd laag verf, coating, behang, kunststof, textiel) en het wegnemen van het bedekkende materiaal kan niet zonder het bedekkende materiaal te beschadigen.

Maatregelen nemen

- Zorg voor een veilig beheer. Vermijd het beschadigen van het asbestmateriaal. Controleer de toestand jaarlijks op wijzigingen.

- Eenvoudige handelingen: mag via doe-het-zelf of door werknemer(s) met opleidingsattest eenvoudige handelingen
De eigenaars laten dit best verwijderen door een erkend dakwerker die de nodige 8 uren opleiding heeft gevolgd ivm de toets eenvoudige handelingen.

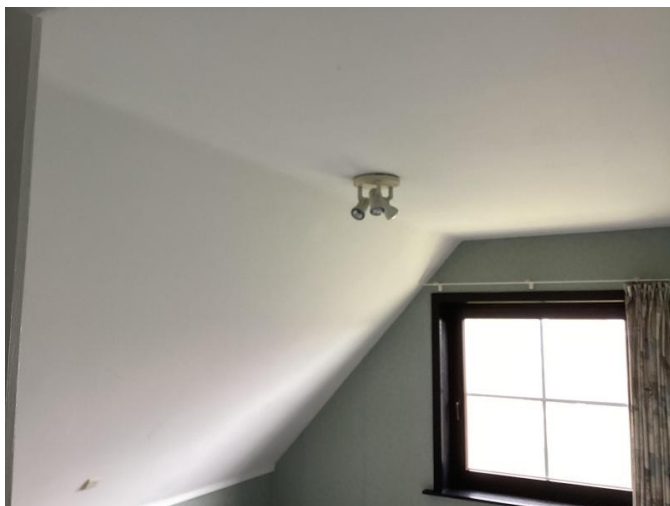
Vrije foto

Sommige plafonds zijn valse plafonds waardoor ik niet weet wat hierachter zit. Hier kunnen eventueel asbestverdachte materialen achter zitten.

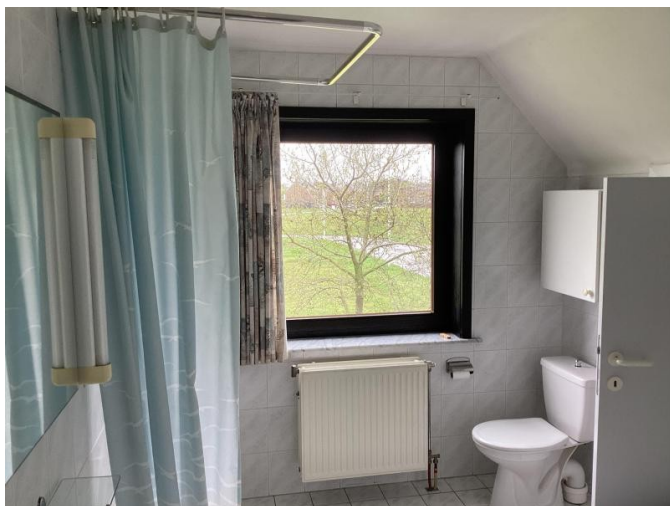
Vrije foto

Sommige muren zijn valse muren of betegeld waardoor ik niet weet wat hierachter zit. Hier kunnen eventueel asbestverdachte materialen achter zitten.

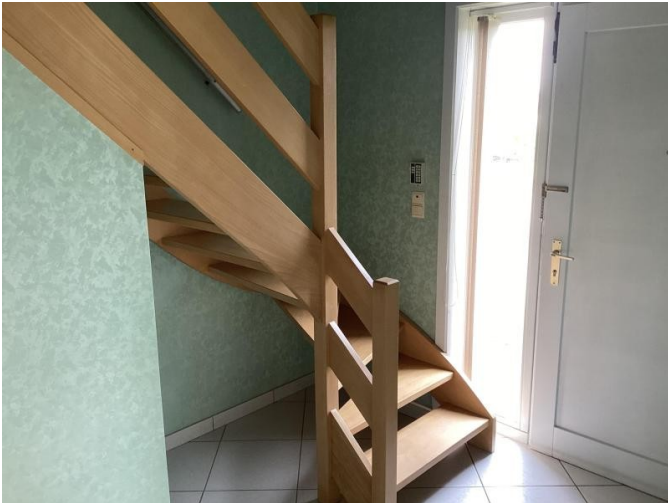
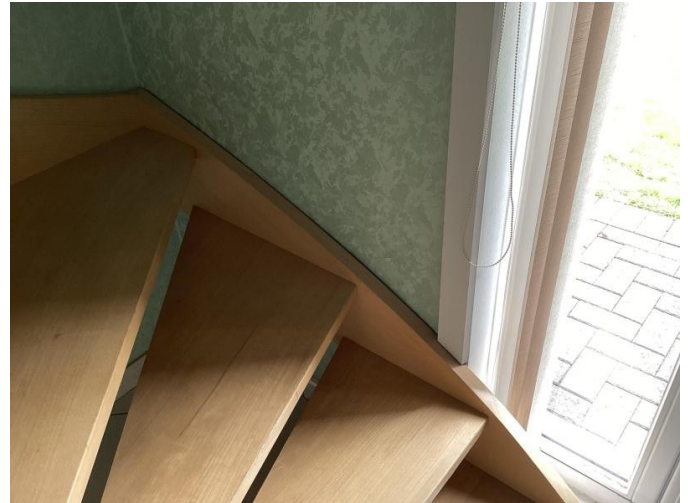
Fiche 5: Pleisterwerk muren

Geen asbest

#	Type	Referentie	Resultaat
5.1	Mengmonster	33155/01	Geen asbest

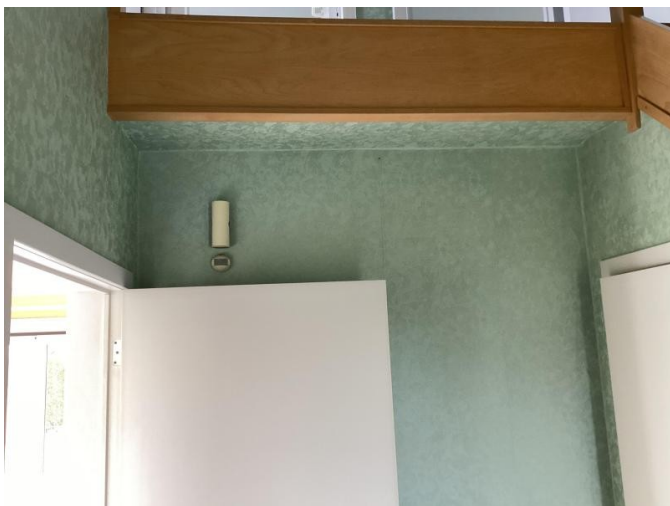
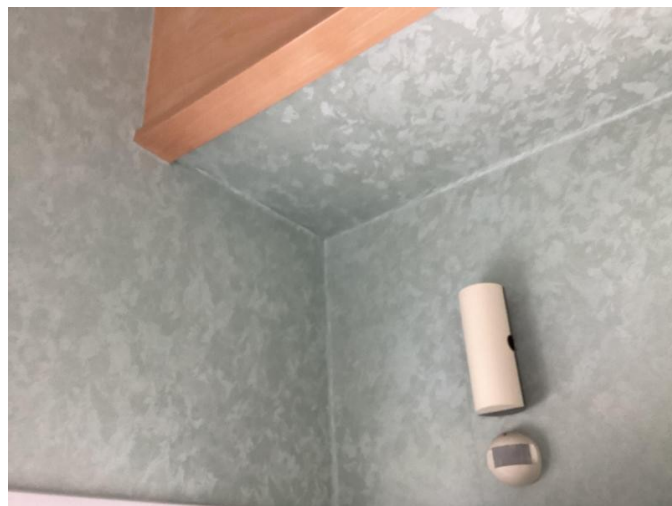
Fiche 6: Pleisterwerk plafonds

Geen asbest

#	Type	Referentie	Resultaat
6.1	Mengmonster	33155/02	Geen asbest
