# Asbestinventarisatetest

Meidoorndreef 32, 9050 Gent

Attestnummer : 20230603-000040.000

Uitgegeven op : 03.06.2023

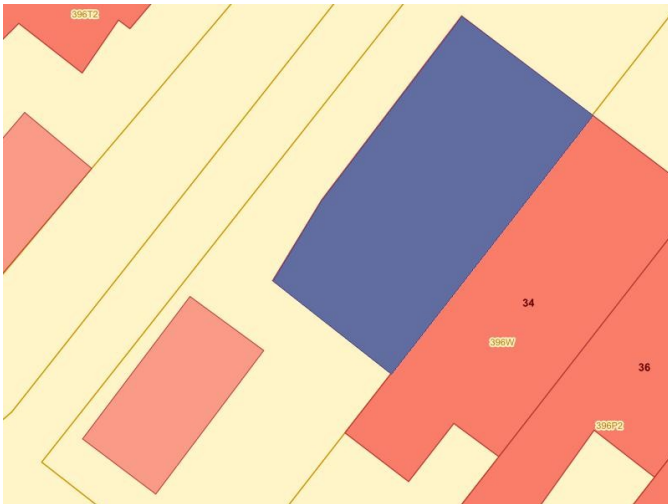
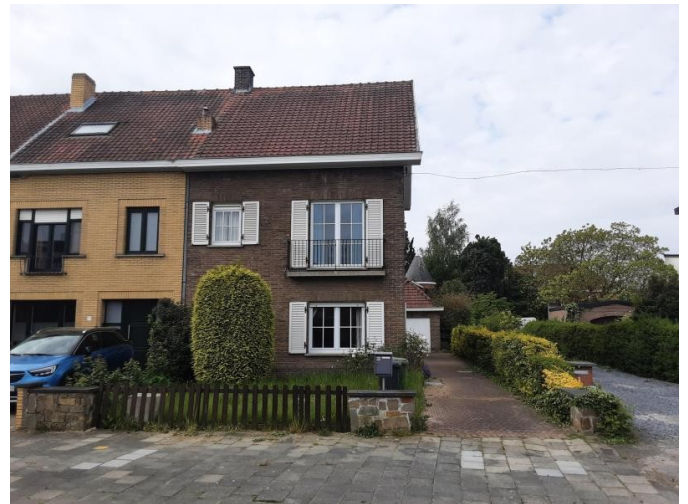
## Zone 1: Hoofdgebouw

Tijdens de inspectie vastgesteld:

- 4 Asbestmaterialen**
- 0 Beperkingen
- 0 Uitsluitingen
- 0 Roerende goederen
- 0 Puin, steenslag, (water)bodem
- 0 Adviezen
- 2 Geen asbest**

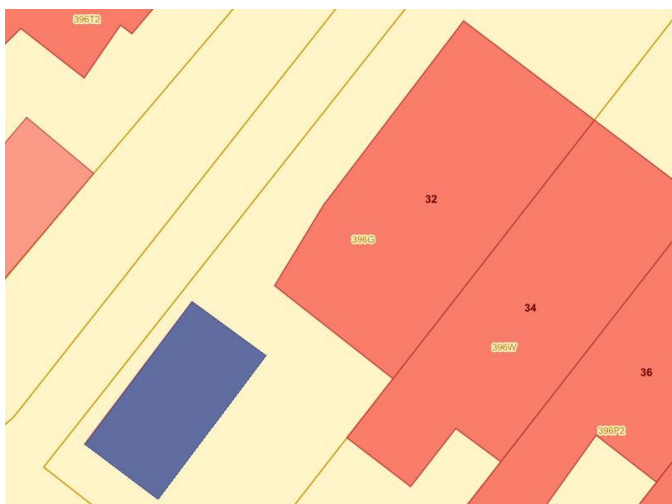
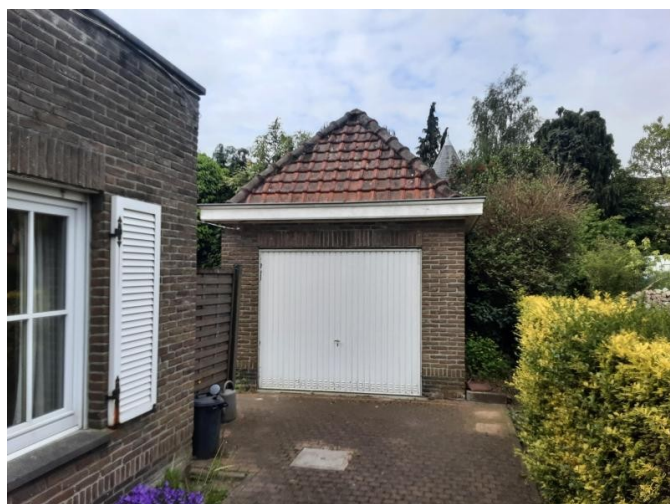
## Zone 2: Bijgebouw

Tijdens de inspectie vastgesteld:

- 0 Asbestmaterialen
- 0 Beperkingen
- 0 Uitsluitingen
- 0 Roerende goederen
- 0 Puin, steenslag, (water)bodem
- 0 Adviezen
- 0 Geen asbest
