Asbestinventarisatetest

Korenveld 19, 9940 Evergem

Attestnummer : 20240404-000319.000

Uitgegeven op : 04.04.2024

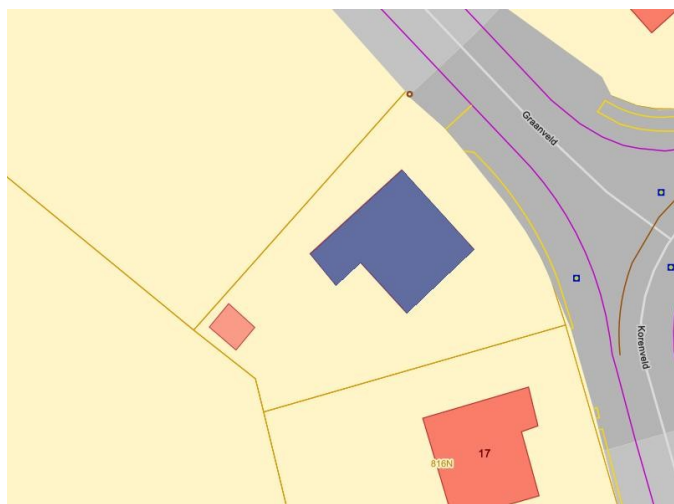
Zone 1: Woning

1 **Asbestmateriaal**

2 **Advies**

2 **Geen asbest**

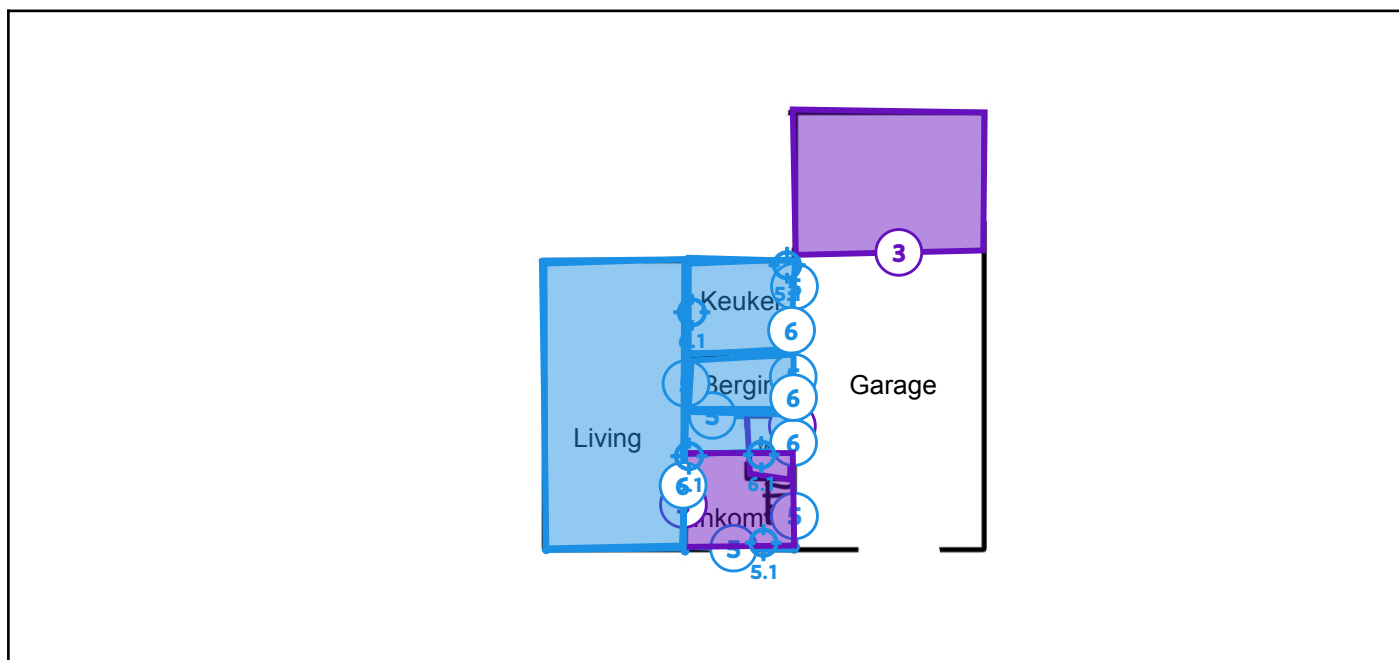
Plan 1.1: Grondplan gelijkvloers

Beschrijving	Type	Actie
3. Valse plafonds	Advies	-
4. Valse muren	Advies	-
5. Pleisterwerk muren	Geen asbest	-
5.1 Code: 33155/01	Mengmonster	-
6. Pleisterwerk plafonds	Geen asbest	-
6.1 Code: 33155/02	Mengmonster	-

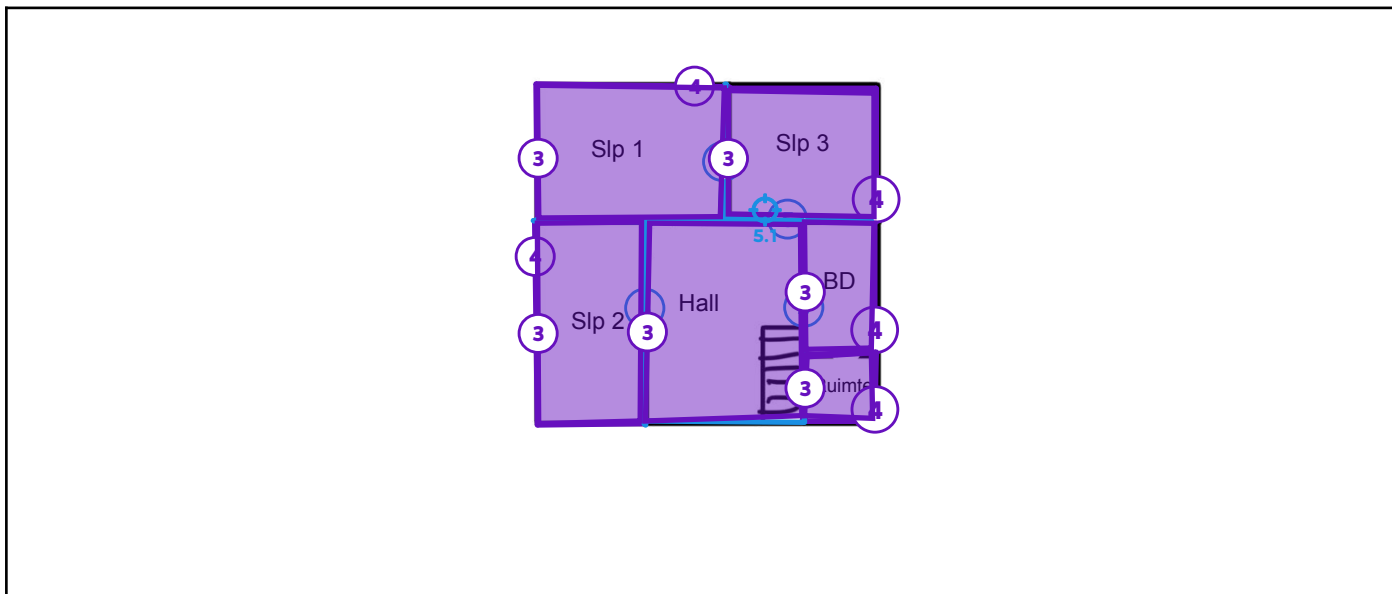
Plan 1.2: Grondplan verdieping

Beschrijving	Type	Actie
3. Valse plafonds	Advies	-
4. Valse muren	Advies	-
5. Pleisterwerk muren	Geen asbest	-
5.1 Code: 33155/01	Mengmonster	-

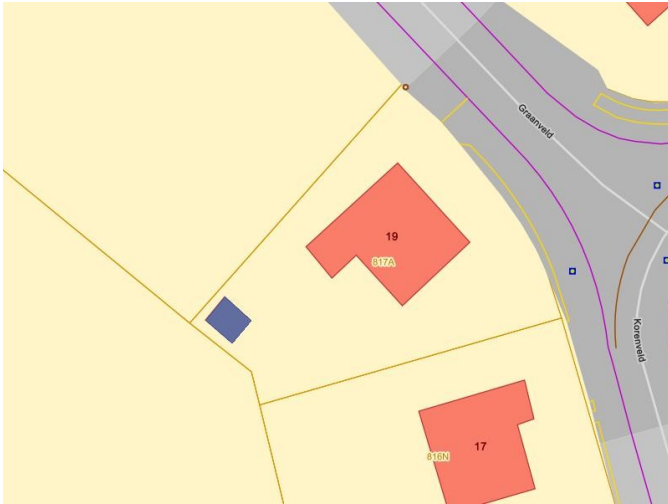
Zone 2: Tuinhuis

1 **Asbestmateriaal**
